| Prosjekt navn:<br>10_04_2018 Haraløkka bore | Dato:<br>10.04.2018 | Prosjekt nr.: | Ansvarlig: | |

| Prosjekt navn:<br><b>10_04_2018 Haraløkka borettslag Osl</b> | Prosjekt nr.: | Ansvarlig | Dato:<br><b>10.04.2018</b> |

**Rørinspeksjonen er utført ifølge, NORVAR - Prosjektrapport 145/2005**  
**Vekting av observasjoner ifølge, NORVAR - Rapport 150/2007**

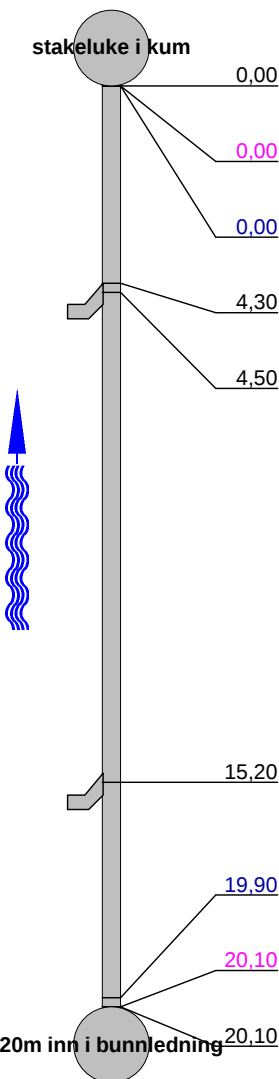
Anmerkning : **stakeluke i kum i vaskeri i oppgang 24**

| 1:165 | Posisjon | Observasjon | Foto |
|---|---|---|---|
| | | Start inspeksjon -<br><br><b>S1</b> Korrosjon/Slitasje, Manglende tilslag (rørveggen er sterkt påvirket), I støpejernsrør er det kraftig rustangrep, fra 12 til 12 Kl., Start<br><br><b>S2</b> Utfelling/Belegg, reduksjon i tverrsnittsarealet er mellom 5 - 15%, fra 04 til 08 Kl., Fett, Start<br><br>Dimensjonsendring til 125<br><br>Tilkopling Prefabrikkert grennrør. 01 Kl.<br><br><br><br><br><br><br><br>Tilkopling Prefabrikkert grennrør. 03 Kl.<br><br><br><b>E2</b> Utfelling/Belegg, reduksjon i tverrsnittsarealet er mellom 5 - 15%, fra 04 til 08 Kl., Fett, Ende<br><br><b>E1</b> Korrosjon/Slitasje, Manglende tilslag (rørveggen er sterkt påvirket), I støpejernsrør er det kraftig rustangrep, fra 12 til 12 Kl., Ende<br><br>Inspeksjon fullført 20 meter i bunnledning | |

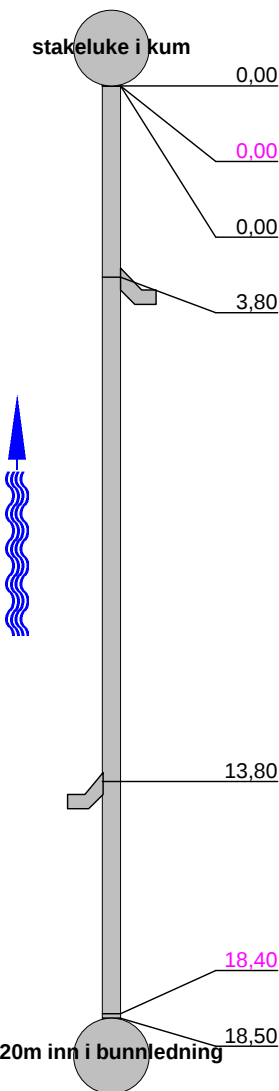
Anmerkning : **stakeluke i kum i kjeller i oppgang 159**

| 1:150 | Posisjon | Observasjon | Foto |
|---|---|---|---|
| | | <p>Start inspeksjon -</p> <p><b>S1</b> Korrosjon/Slitasje, Manglende tilslag (rørveggen er sterkt påvirket), i støpejernsrør er det kraftig rustangrep, fra 12 til 12 Kl., Start</p> <p><b>S3</b> Vannnivå 15%, Start</p> <p>Tilkopling Prefabrikkert grenrør. 09 Kl.</p> <p>Tilkopling Prefabrikkert grenrør. 03 Kl.</p> <p>Utfelling/Belegg, reduksjon i tverrsnittsarealet er mellom 15 - 30%, fra 05 til 07 Kl., Utfelling</p> <p>Inspeksjon fullført kommer ikke lenger inn pga utfelling</p> | |

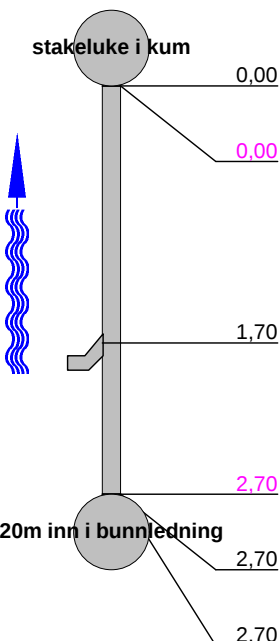
| 1:50 | Posisjon | Observasjon | Foto |
|---|---|---|---|
| | | Start inspeksjon -<br><br><b>S1</b> Korrosjon/Slitasje, Manglende tilslag (rørveggen er sterkt påvirket), I støpejernsrør er det kraftig rustangrep, fra 12 til 12 Kl., Start<br><br>Tilkopling Prefabrikkert grennrør. 02 Kl.<br><br><b>E1</b> Korrosjon/Slitasje, Manglende tilslag (rørveggen er sterkt påvirket), I støpejernsrør er det kraftig rustangrep, fra 12 til 12 Kl., Ende<br><br>Retningsendring 12 Kl., Prefabrikkert bend<br><br>Inspeksjon fullført I stamme | |
