Rapport

Haraløkka borettslag-Bølerlia

Vurdering fukttekniske forhold i kjellere i Bølerlia 66-72, 117-131

2019-10-24

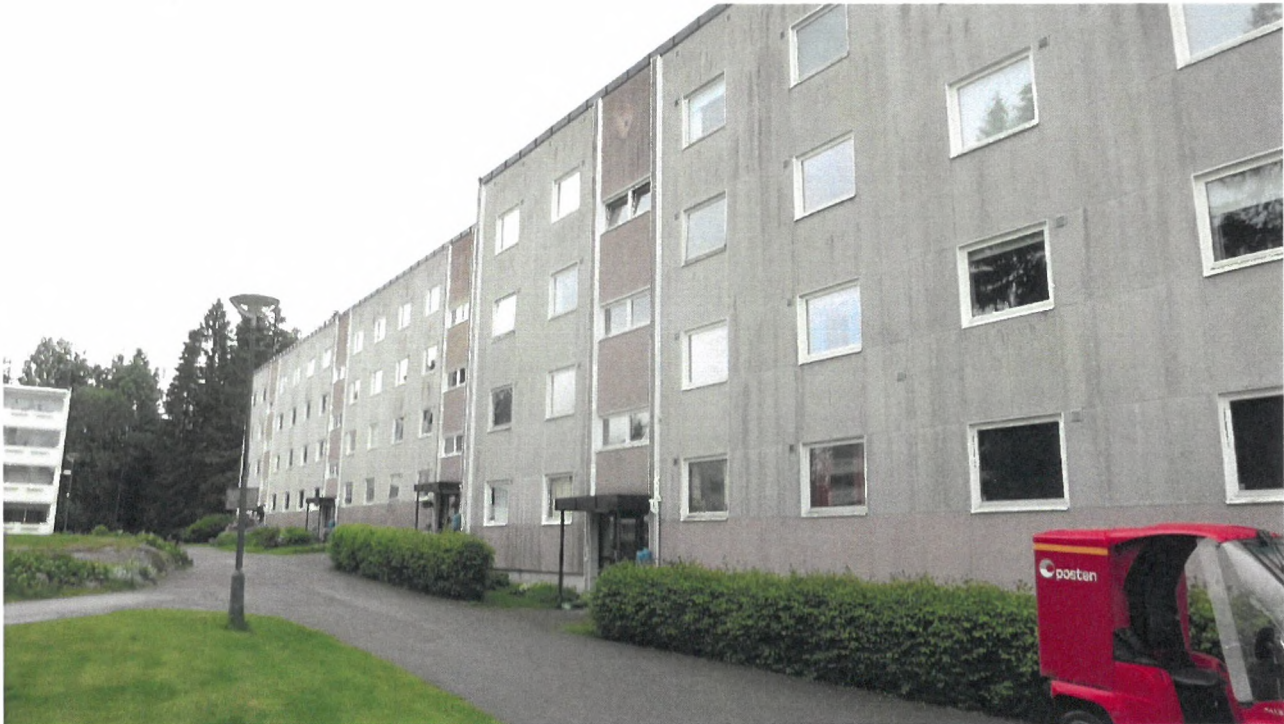
- Inngangsfasaden vender mot nord, se [foto 1](#).
- Det er grøntareale og beplantning inn mot sokkel langs hele fasaden.
- Motsatt langfasade vender mot sør, se [foto 2](#). Her er det grøntareale som generelt heller inn mot bygningens sokkel. Overflatevann vil ledes inn mot kjellervegg.

Foto 1: Bølerlia 117-125, her langfasade mot nord. Det er gress og beplantning inn mot sokkel.

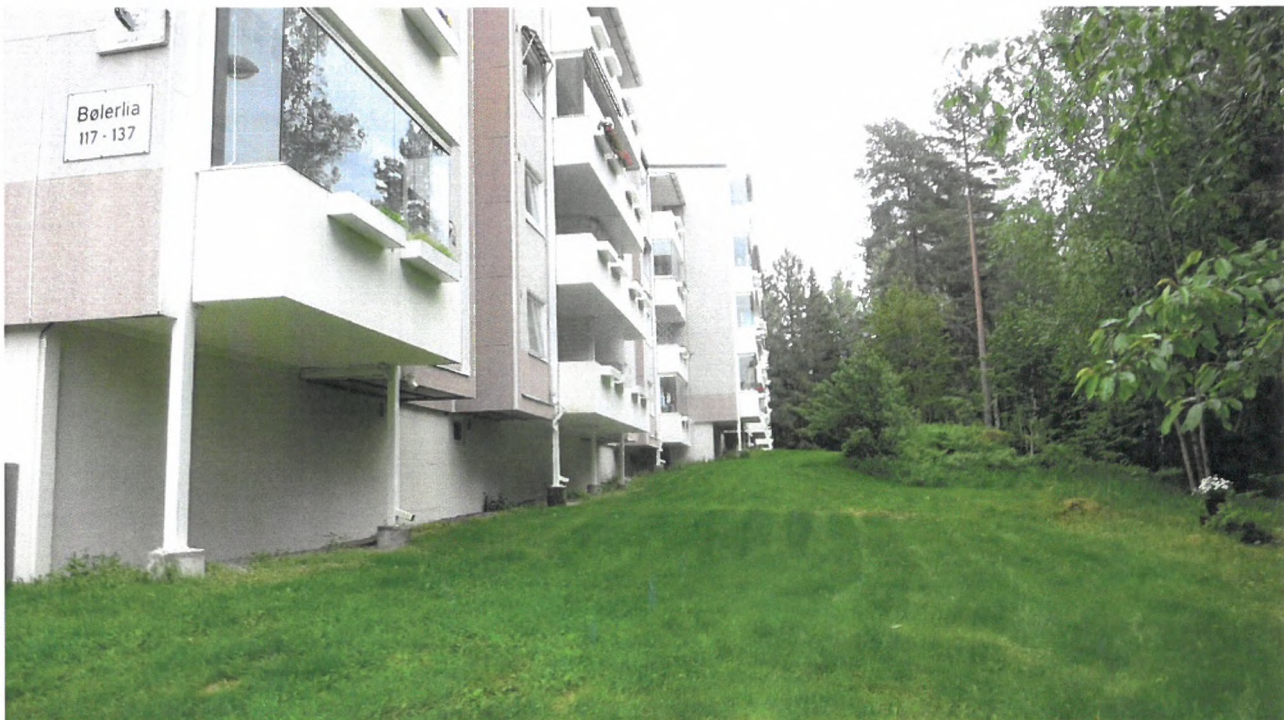
Foto 2: Bølerlia 117-125, her langfasade mot sør (mot "skogen"). Her heller terrengoverflaten inn mot sokkel. Det er uheldig. Det gir økt vannpåkjenning på utsiden av kjellerveggene og inn under gulv.

For Bølerlia 117-125 gjelder dette først og fremst langfasaden mot sør. Her bør det opparbeides fall fra sørfasaden i hele byggets lengde.

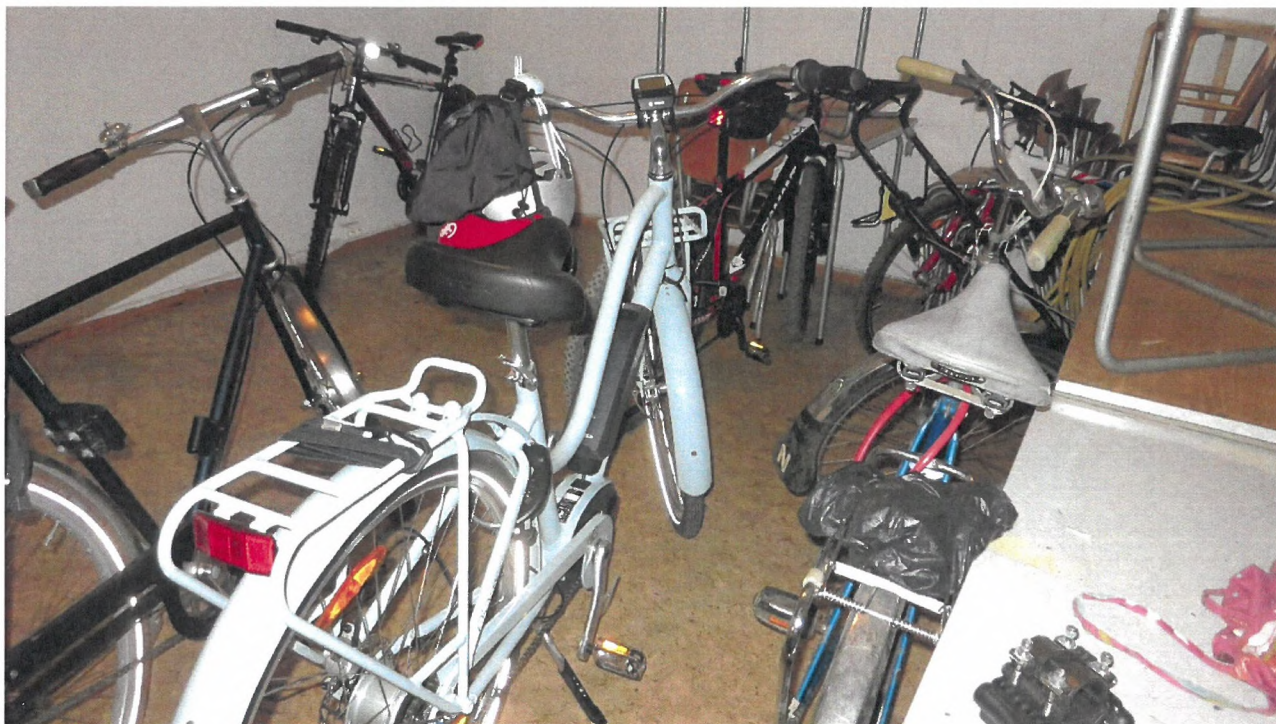
- I kjelleren er det diverse boder og andre lagerrom. I enden mot vest (nr. 117) er det sykkelbod. Det er lagt gulvbelegg i dette rommet. Den fremsto som tørr ved befaringen, se [foto 3](#).

Foto 3: Sykkelbod i nr. 117. Ingen alvorlige symptomer på fuktproblemer i denne delen av kjelleren.

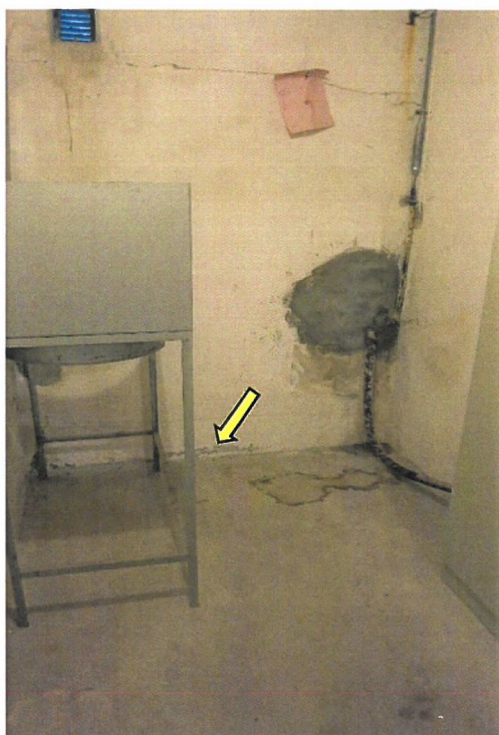
- Det er veggventil i de fleste rom. Enkelte steder der det er kabelgjennomføringer i veggen under terreng har det vært lekkasjer. Det er nå tettet igjen med mørtel, se [foto 4](#).

Foto 4: Bod lenger inn i kjelleren i 117-125. Fremsto som tørt. Det er veggventiler i kjellerrommene. Der det er gjennomføringer i kjellerveggene (kabelføringer o.l.) har det tidligere vært lekkasjer enkelte steder som her. Det er tettet (murt igjen). Typisk for flere av rommene er at tegn på fukttoppsug i nedre del av kjellervegg (primært yttervegg, men også noe i innervegger i kjeller). Det gir noe malingavflaking og ev. kalkutfelling (se gul pil).

Tetting rundt gjennomføringer. Det er bl.a. kabelgjennomføringer i kjellervegg under terreng. Enkelte steder er det vannlekkasjer, det ble påvist ved vår befaring. Når/hvis dette ikke kan tettes fra innsiden, må det graves opp og tettes fra utsiden. Samtidig kan man etablere god drenering og ev. et kapillærbrytende sjikt på veggen rett utenfor der man foretar slike lokale utbedringer.

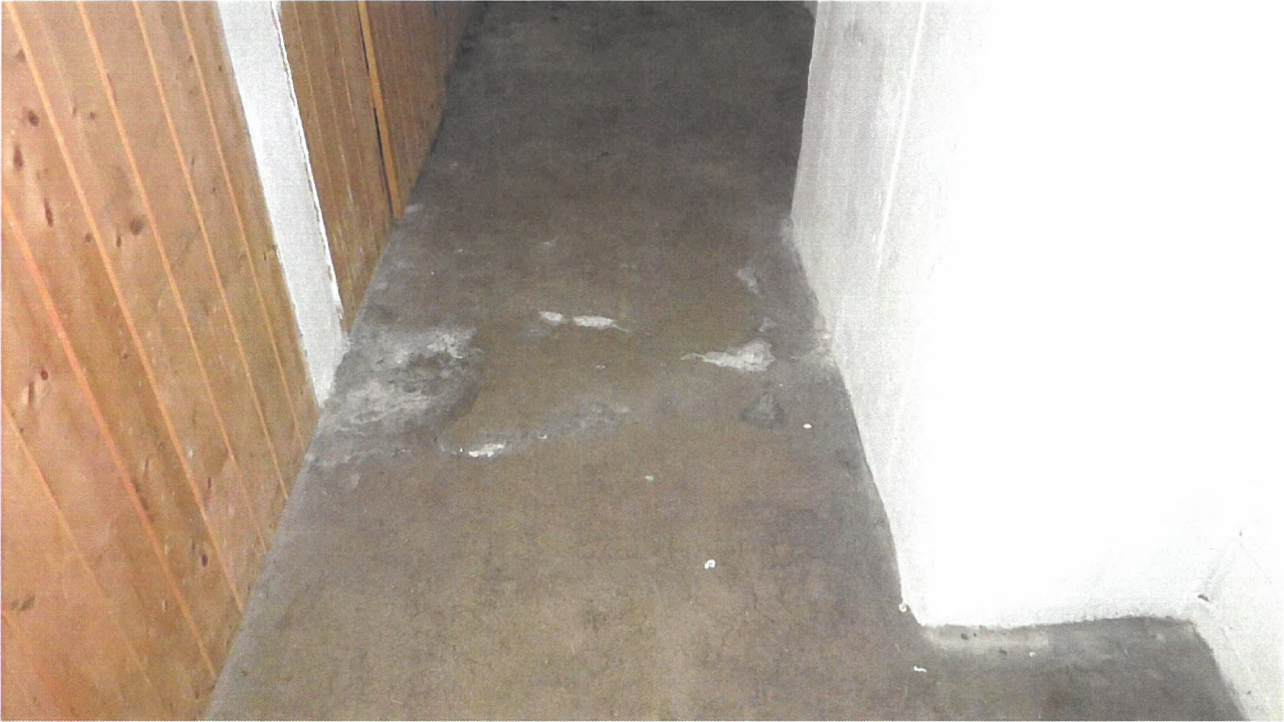
- I gangarealene påviste vi lokale tegn til at det er eller har vært fukttoppsug i gulvet. Det avtegner seg i form av kalkutfelling. Se eksempel på dette i [foto 5](#). I de samme områdene er det også tegn til kapillært fukttoppsug i nedre del av betongveggene, primært kjellerytterveggene, men også enkelte av de innvendige bæreveggene. Se eksempel på dette på [foto 6](#).

Foto 5: Fra kjeller i 117-125. Typisk bilde. Enkelte lokale symptomer på noe fuktoppsug fra grunnen (kalkutslag på gulvet og i nedkant på betongvegg).

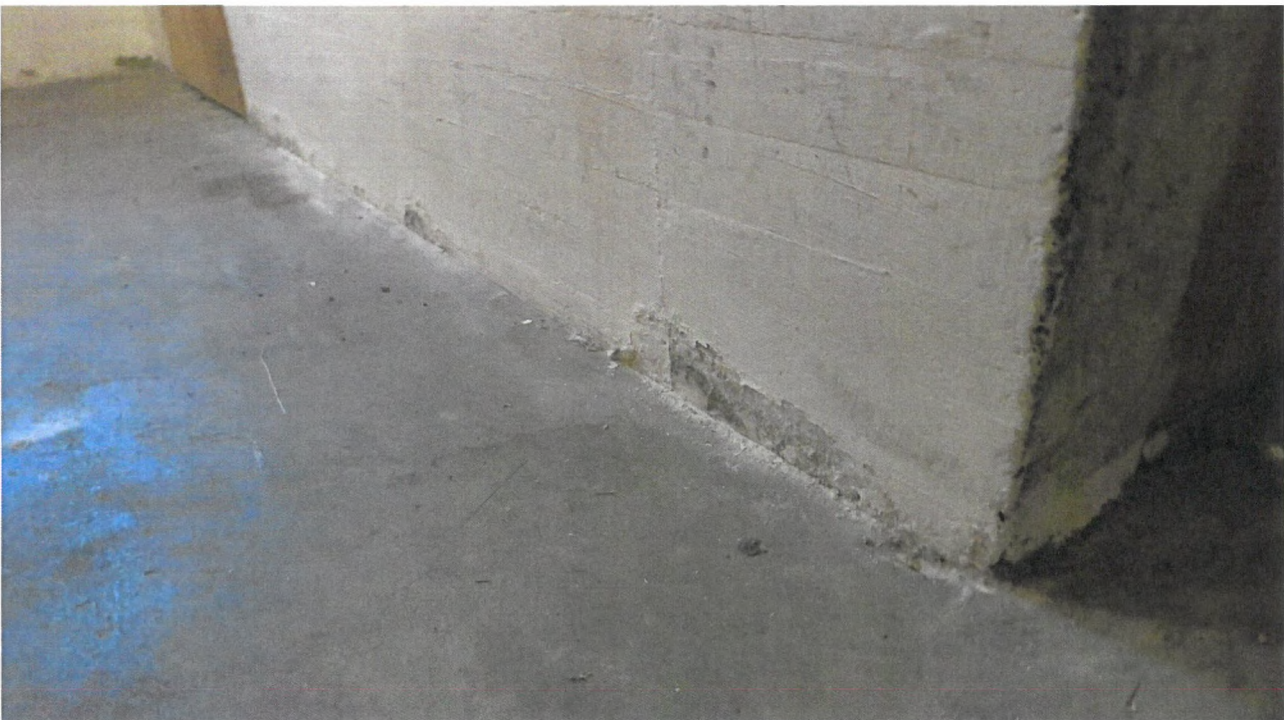
Foto 6: Fra kjeller 117-125. Typisk tegn på kapillært fuktoppsug i vegg. Ingen skadefare for konstruksjonen, men gir avflaking av maling og noe kalkutfelling.

Innvendig overflatebehandling. Der man ønsker å påføre overflatebehandling på innvendige veggflater, bør det brukes diffusjonsåpne malinger (vannbaserte malinger). For tette malinger vil gi avflaking.

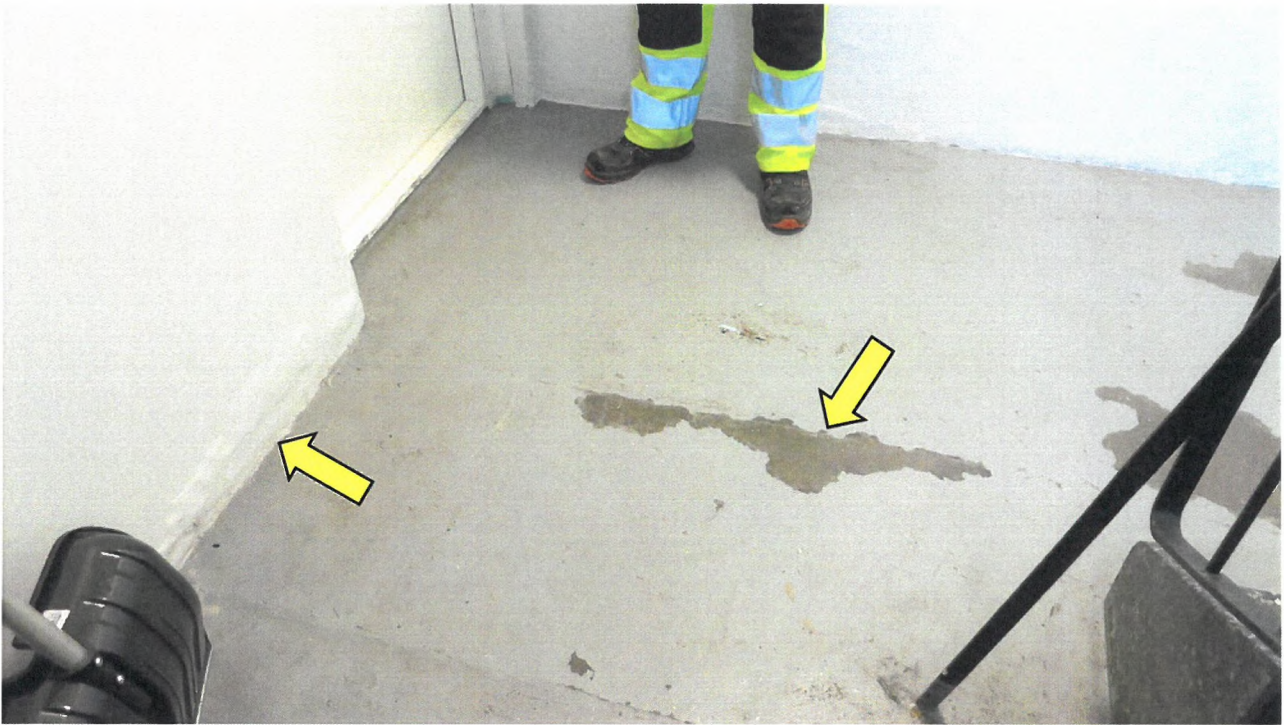
- Flere av trapperommene er nylig malt/pusset opp i kjelleretasje. Vi registrerte at det er fuktig i nedre del av trapperom, og at fukttoppsug i vegger og gulv gir ny avflaking av maling, se [foto 7](#). Det er noe dårlig luftutskifting i disse områdene.

Foto 7: Trapperom som nylig er pusset opp. Vi ser tegn til at malingen på nytt flaker av på nedre del av vegg i gulv.

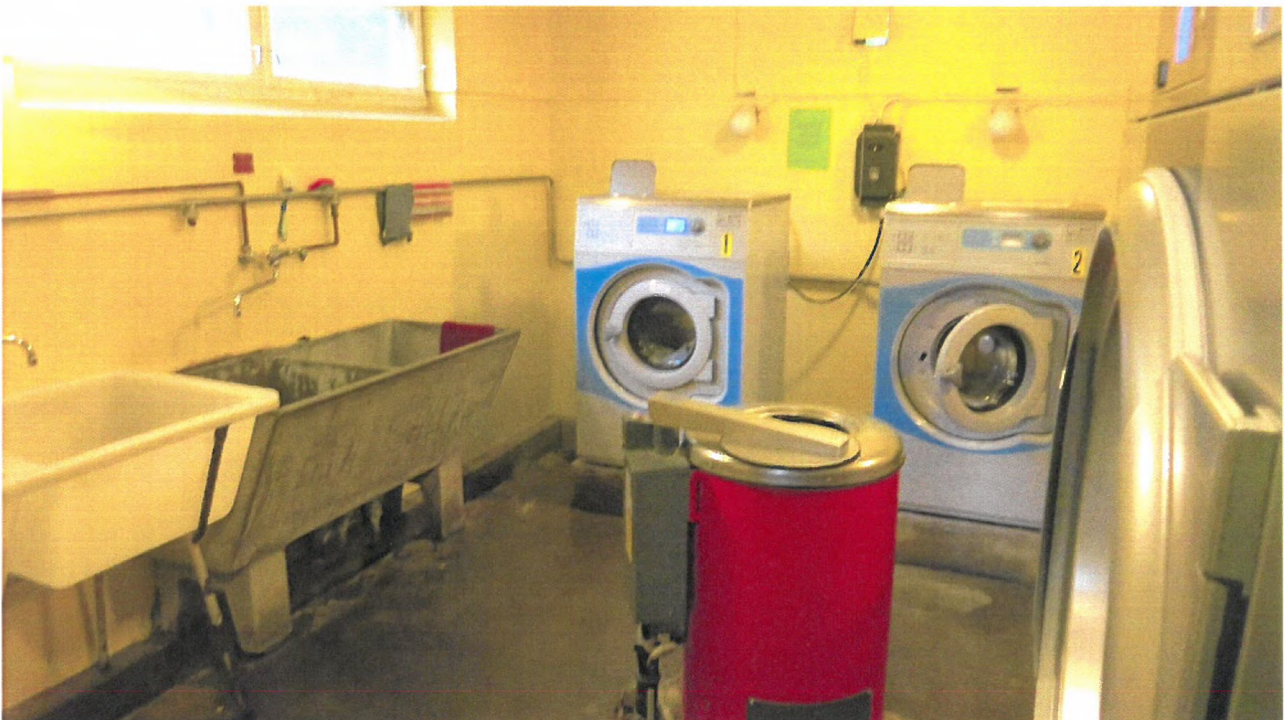
- Det ble ikke registrert typiske tegn på "kjellerlukt" i noen av kjellerrommene.
- I østenden av blokka er det vaskerom, se [foto 8](#). Ingen spesielle tegn til fuktskader eller -problemer, bortsett fra at det stedvis er malingavflaking på gulvet.

Foto 8: Fra kjelleren i 117-125. Vaskerommet i østre ende av bygget (nr. 125). Ser ut til å fungere bra. Noe avflaking av maling på deler av gulvet. Skyldes trolig fukttoppsug fra grunnen, men kan også skyldes brukspåkjenninger.

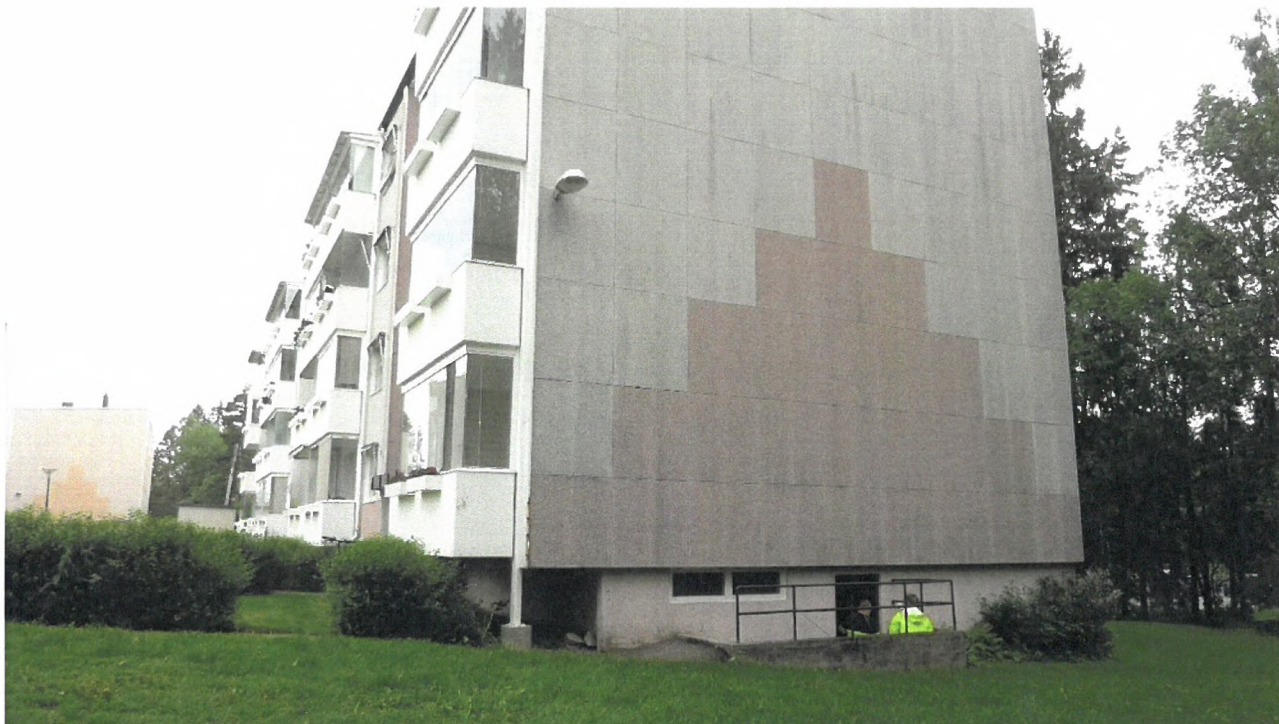
- Blokken er omringet av grønne arealer, sett fra sørenden av blokka på [foto 9](#).
- Langs langfasaden mot øst heller terrenget svakt mot bygningen, se [foto 10](#).
- På motsatt side, langvegg mot vest, er det beplantning. Heller ikke her er det særlig terrengfall fra bygningen, se [foto 11](#).
- I sørenden av blokka er det sykkelbod, se [foto 12](#). Her er det en del tegn på malingsavflaking og kalkutslag i overgang yttervegg/gulv. [Foto 13](#) viser dette mer detaljert.
- I flere andre kjellerrom er det tydelige tegn på kalkutfelling på gulvet, se [foto 14](#) og [foto 15](#).
- Også her er det boder med skilleveggkonstruksjoner av trevirke. Det ble ikke registrert tegn på fuktskader i disse.
- Trapperom er nylig malt. Her er det montert stråleovn opp på veggen under trappa.

Foto 9: Gavl sør i Bølerlia 127-131. Terrenget heller inn mot langsidene.

For Bølerlia 127-131 gjelder det samme for begge langfasadene.

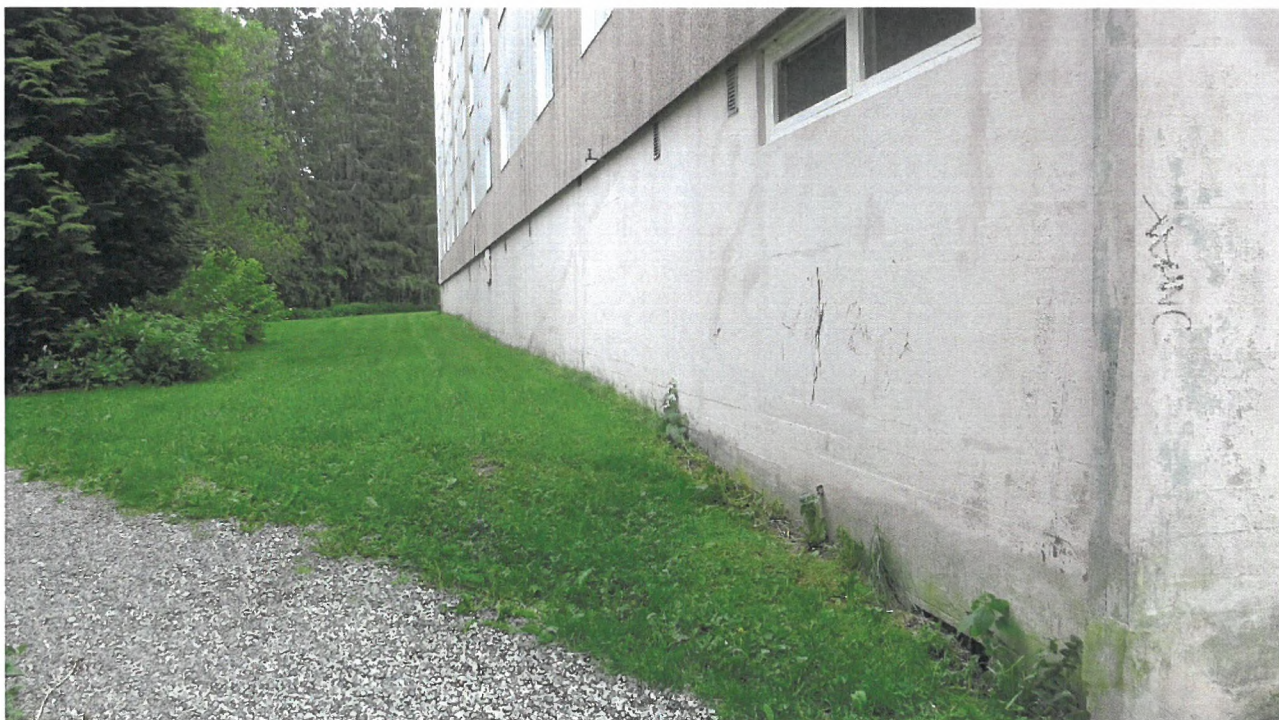
Foto 10: Bølerlia 127-131, langvegg mot øst. Gressplen heller svakt inn mot kjellervegg også her.

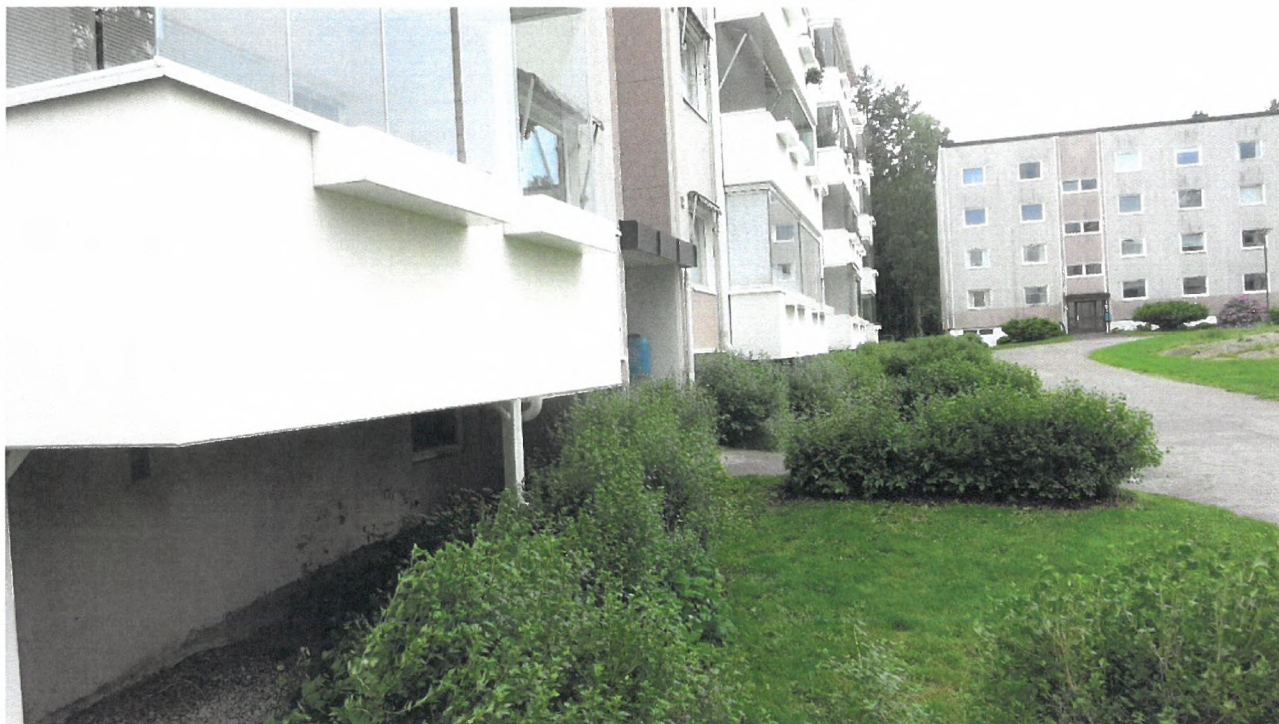
Foto 11: Bølerlia 127-131, langvegg mot øst, sett fra nordenden (utenfor 131). Beplantning langs fasaden. Ingen spesielle tiltak for å etablere terrengfall ut fra bygningen.

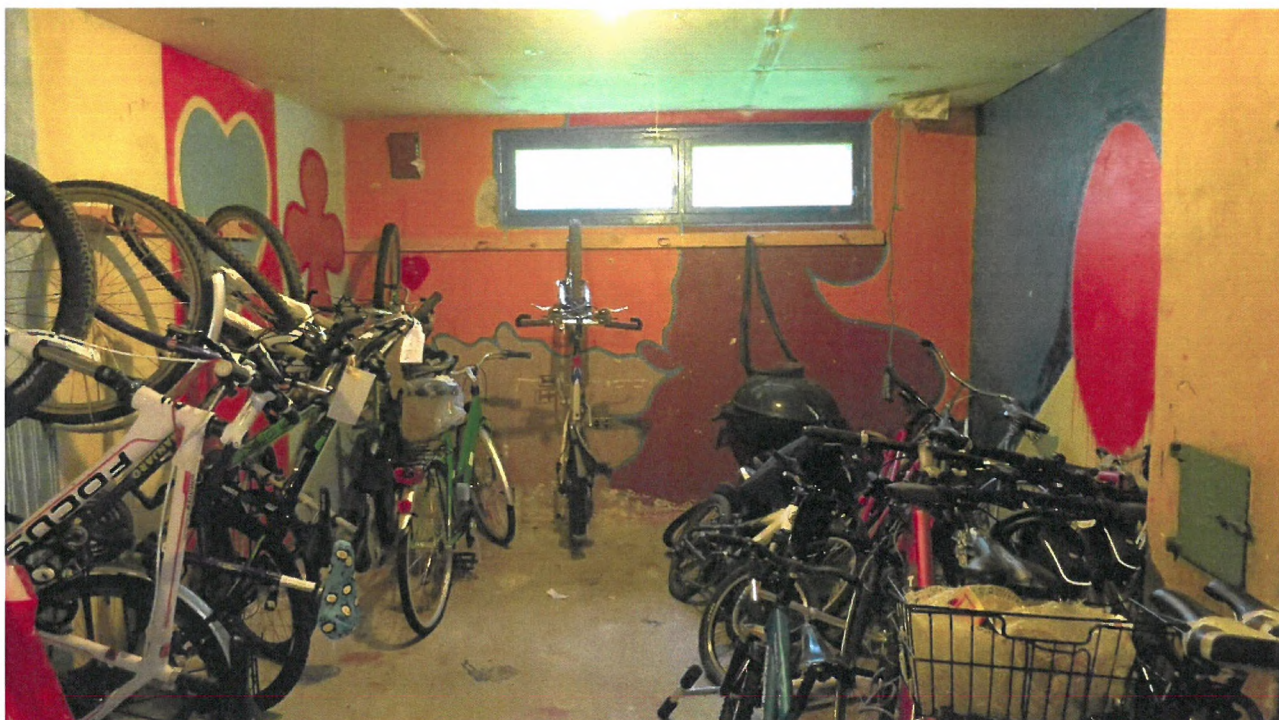
Foto 12: Sykkelbod i Bølerlia 127-131. Dette er fra sørenden av kjelleren. Tydelige symptomer på fuktinntrengning i overgang vegg/gulv. Se neste foto.

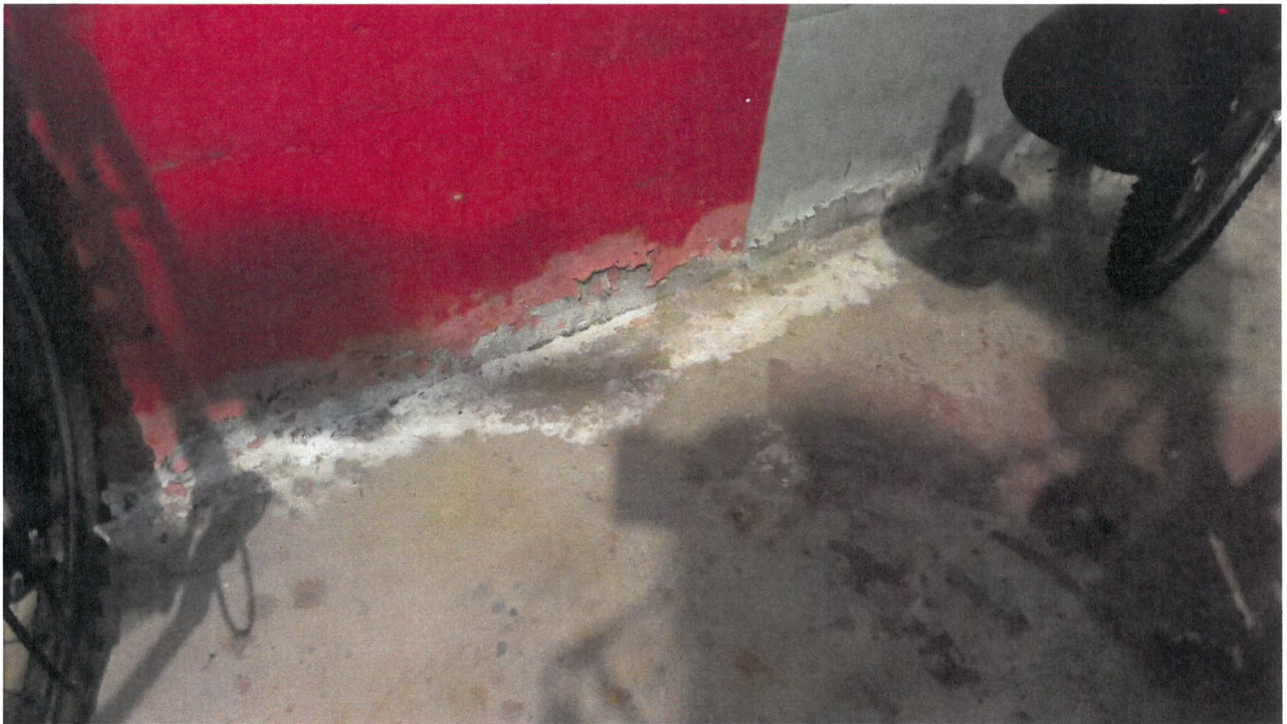
Foto 13: Fra samme sykkelbod. Her er det kraftige tegn på fuktinntrengning i overgang yttervegg/gulv.

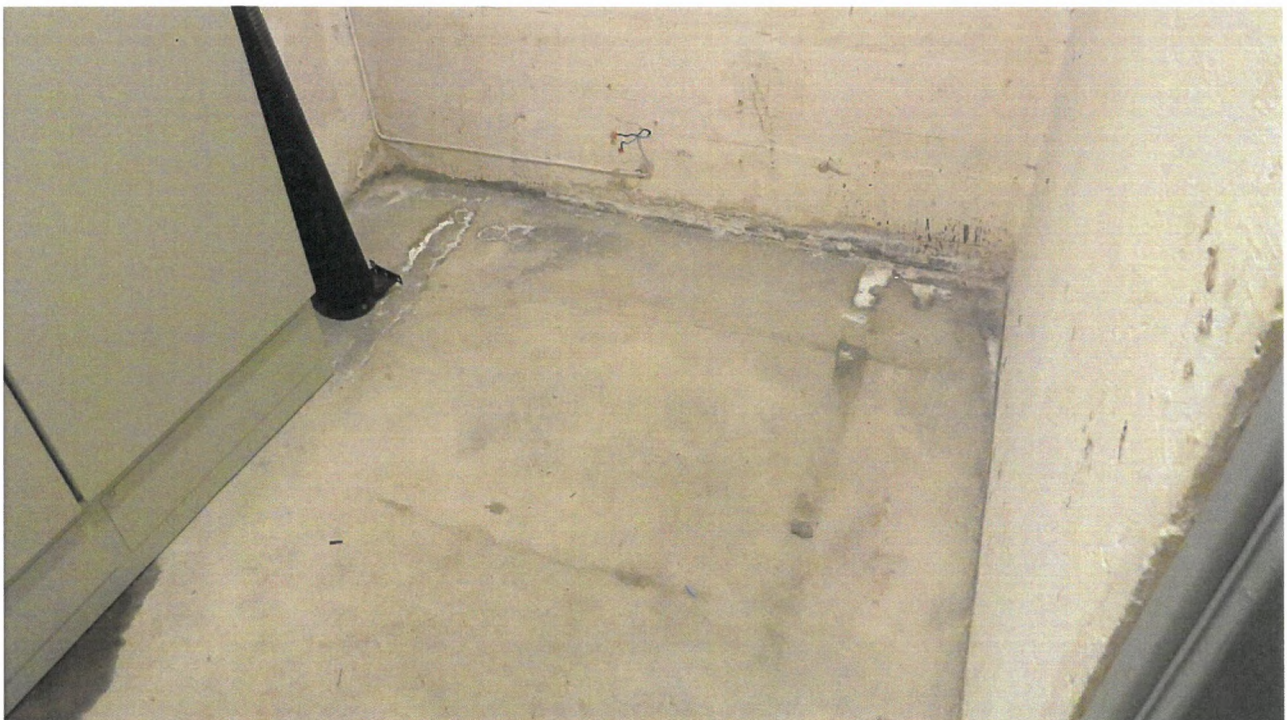
Foto 14: Fra kjellerrom i Bølerlia 127-131. Typiske tegn på kalkutfelling på gulvet. Dette skyldes kapillært fuktoppsug fra grunnen.

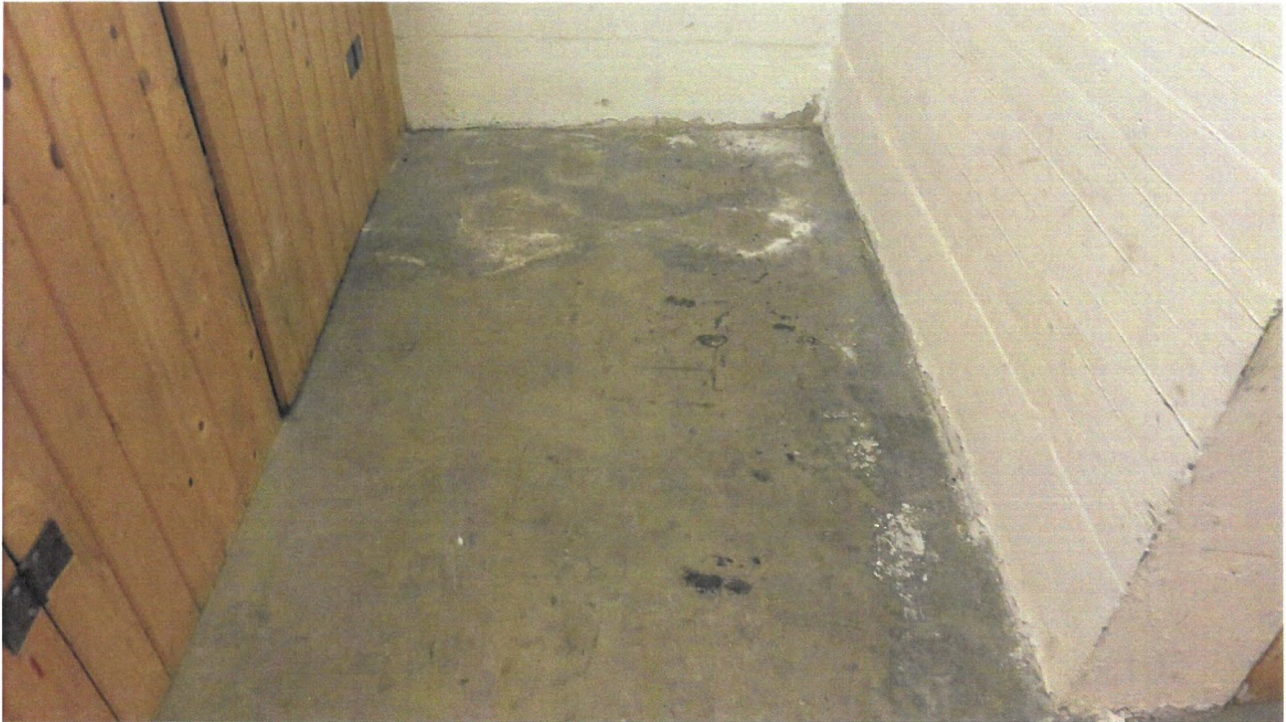
Foto 15: Fra samme kjeller. Typisk tegn på fuktopptrekk i gulvene, med noe kalkutfelling. Trekonstruksjonene har ikke synlige skader.

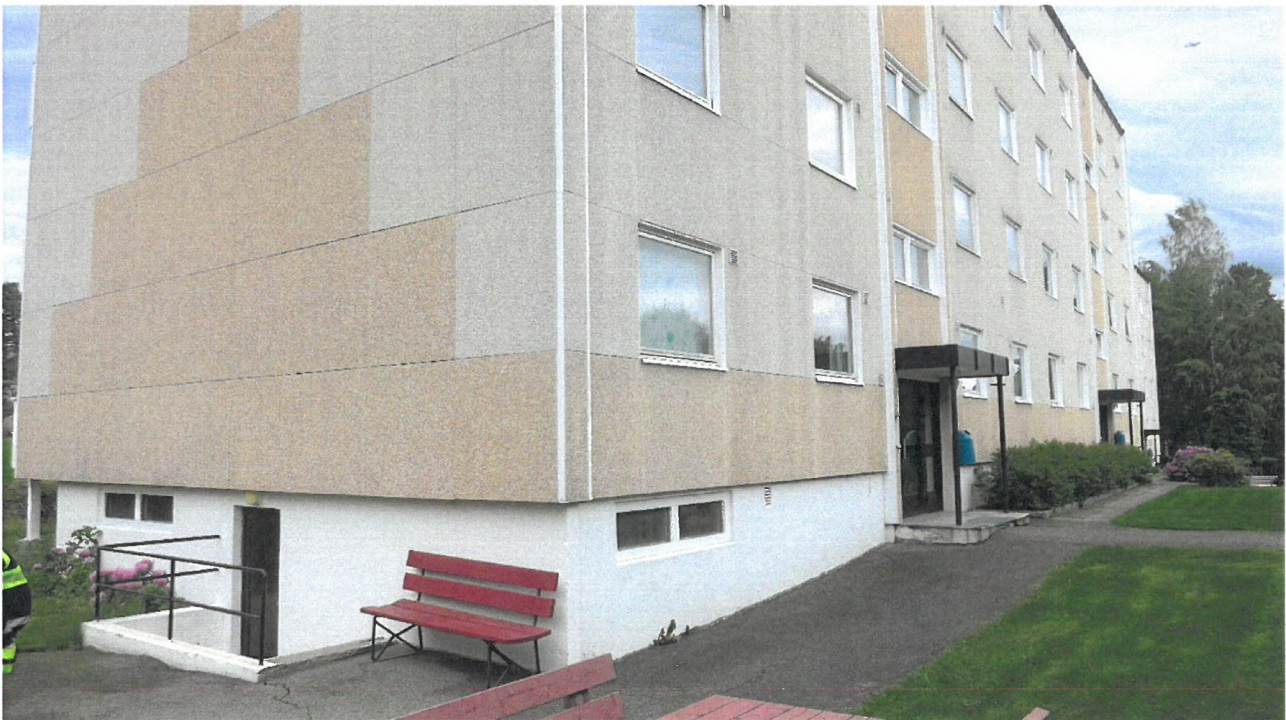
- Blokken ligger med langfasader mot øst og vest. Deler av fasade øst (inngangssiden) sees på [foto 16](#).
- Deler av langfasade mot vest er vist på [foto 17](#). Terrenget har fall inn mot bygningen.

Foto 16: Bølerlia 66-72, sett fra sør. Vi ser langfasaden mot øst. Det er beplantning utenfor deler av fasaden. Terrenget utenfor dette ser ikke ut til å ha fall inn mot bygningen.

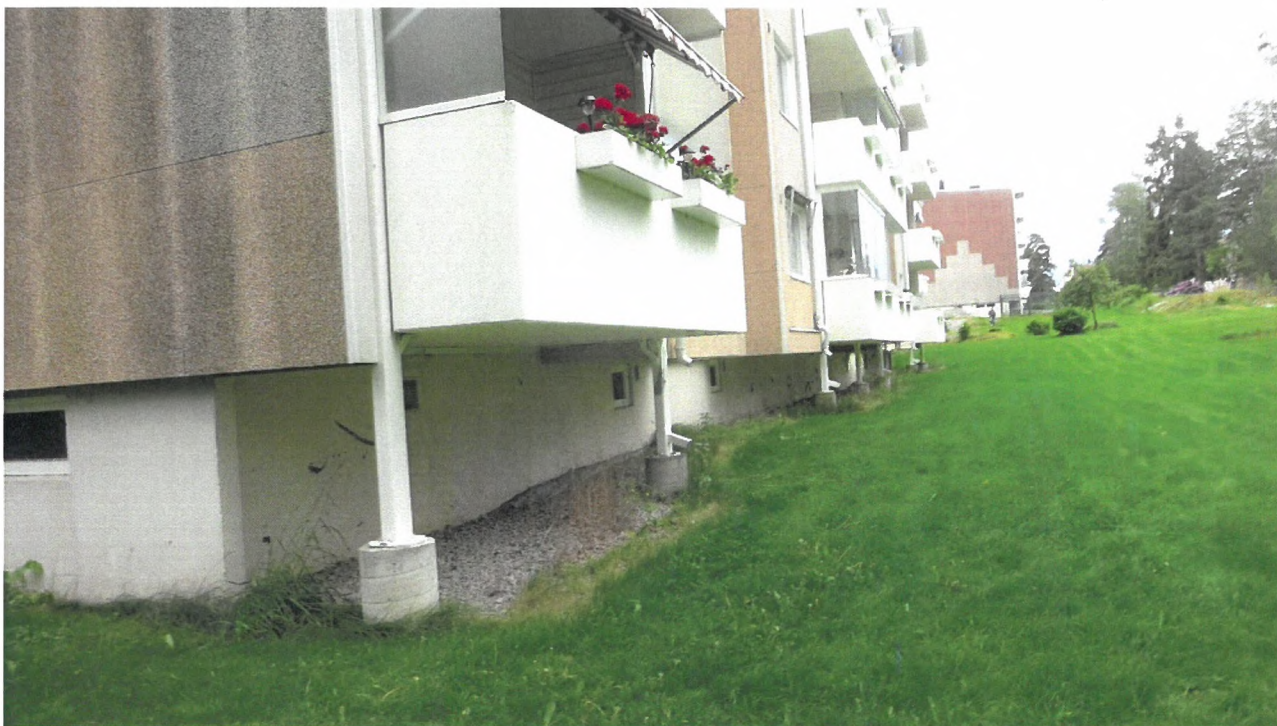
Foto 17: Langfasade mot vest i Bølerlia 66-72 (dette er utenfor 72). Terrengoverflaten heller inn mot bygningen. Det er uheldig med tanke på alt overflatevann som finner veien inn mot kjellervegg og i byggegrunnen under bygningen.

For Bølerlia 66-72 gjelder dette primært langfasaden mot vest.

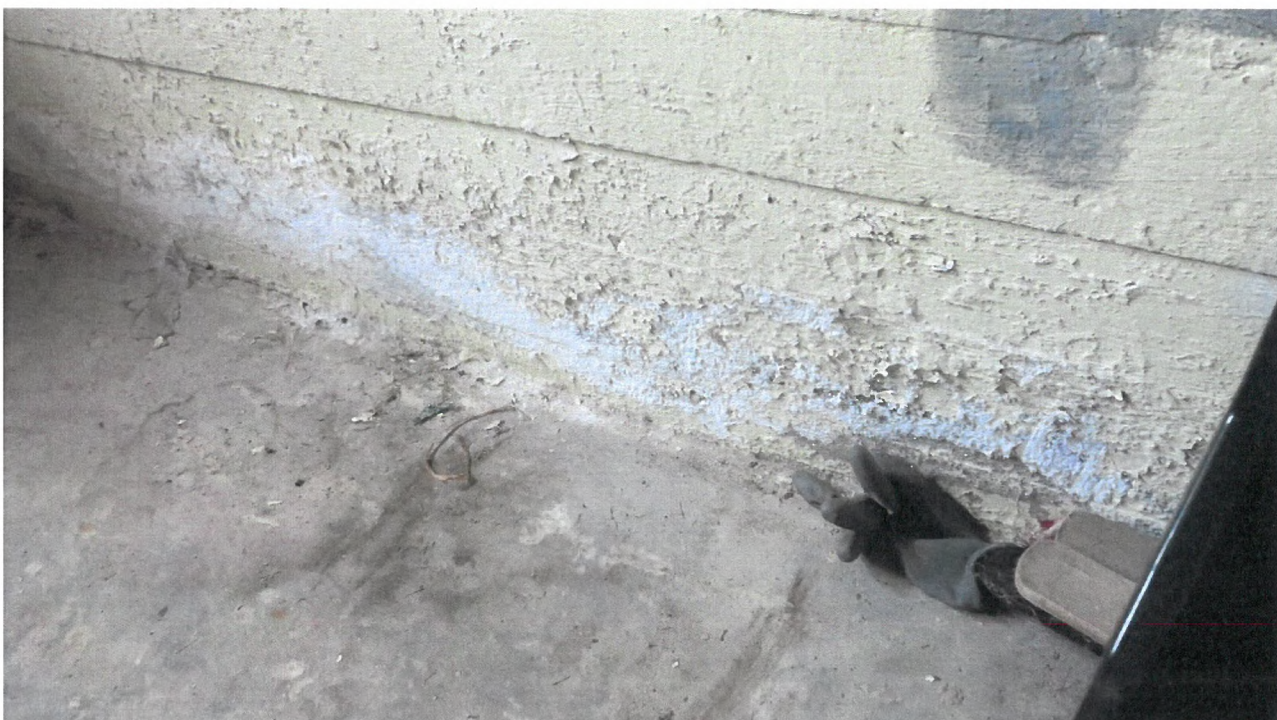
- Inne i kjelleren er det tydelige symptomer på fuktoppsug i vegger og gulv. [Foto 18](#) viser typisk eksempel fra yttervegg, med tydelig malingsavflaking og kalkutfelling i overgang mot gulvet.

Foto 18: Fra kjeller i nr. 66-72. Typisk tegn på fuktoppsug i nedre del av kjelleryttervegg. Det gir avflaking av maling og noe kalkutfelling. Selve veggkonstruksjonen av betong skades ikke av dette.

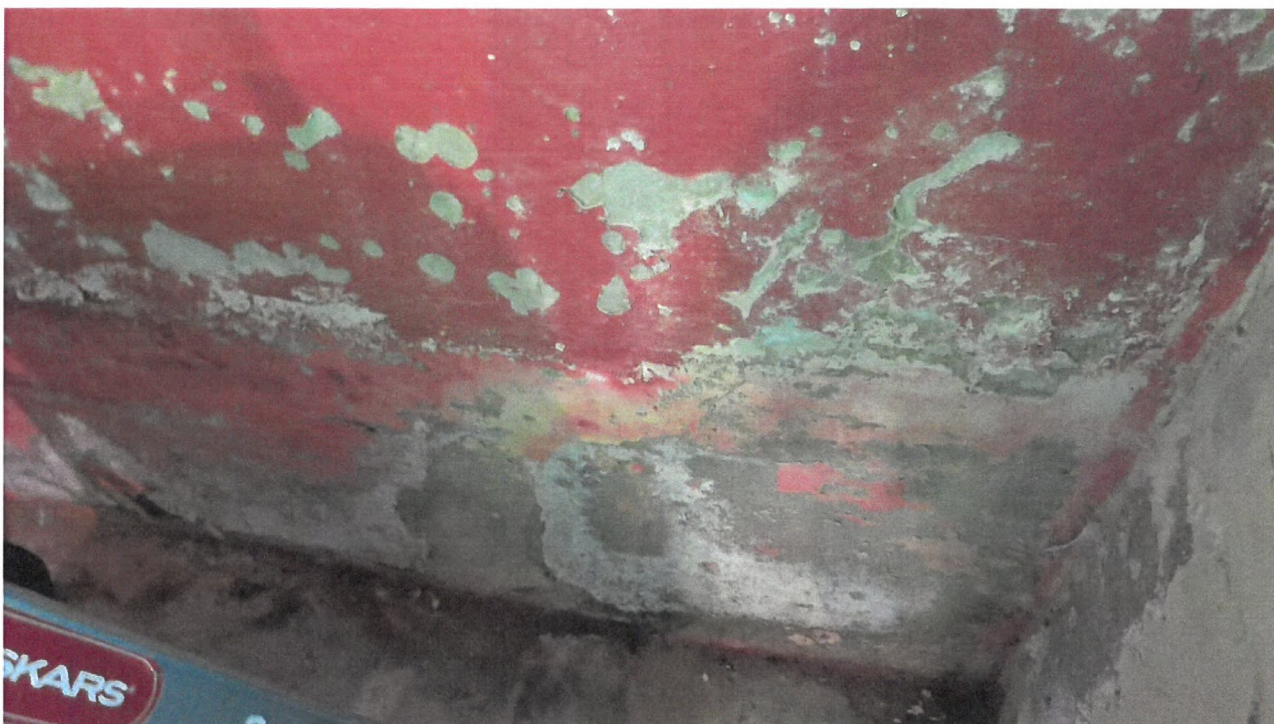
- Samme ble registrert i flere rom, se [foto 19](#).
- I et "teknisk rom" var det vannlekkasje inn i kabelgjennomføring i vegg. Det var forsøkt tettet med fugeskum, men det var likevel vanddam på gulvet, se [foto 20](#).

Foto 19: Typisk tegn på malingsavflaking og kalkutslag på vegg i et rommene i kjelleren på nr. 66-72.

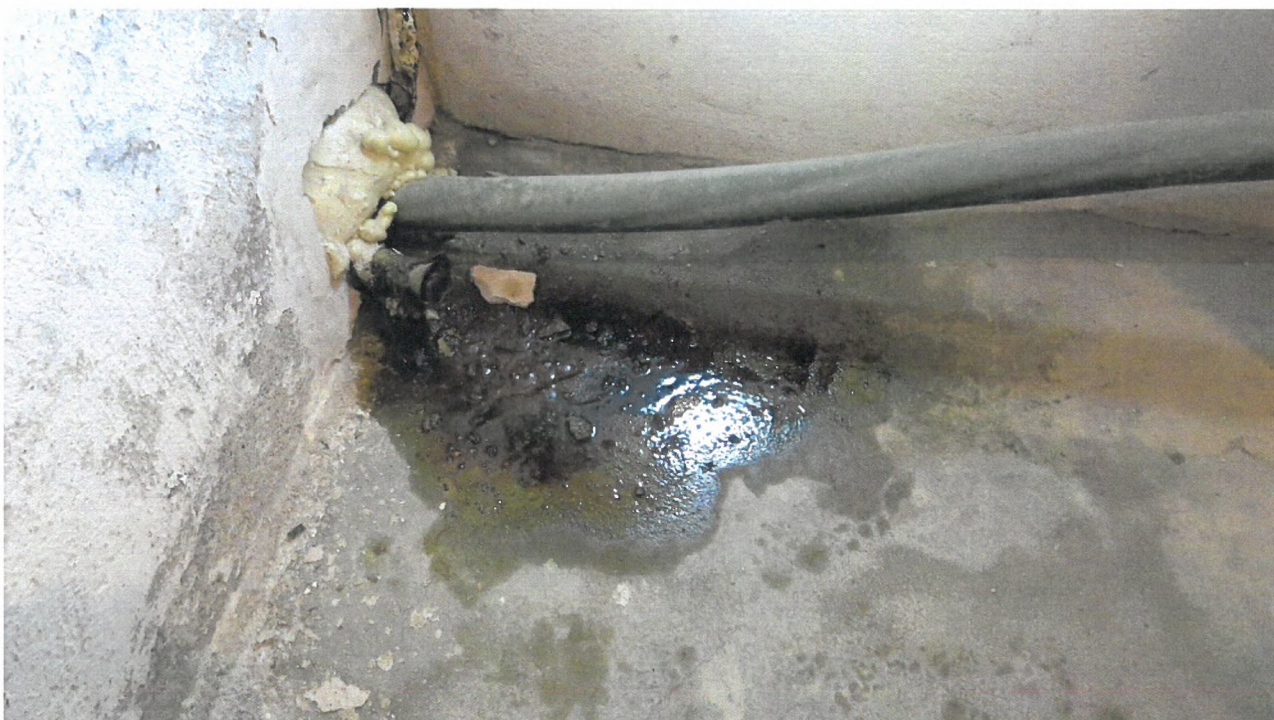
Foto 20: Fra kjeller i Bølerlia 66-72. I et av rommene ("teknisk rom") er det vannlekkasje i forbindelse med ny kabelgjennomføring i kjellervegg. Det er forsøkt tettet med fugeskum.

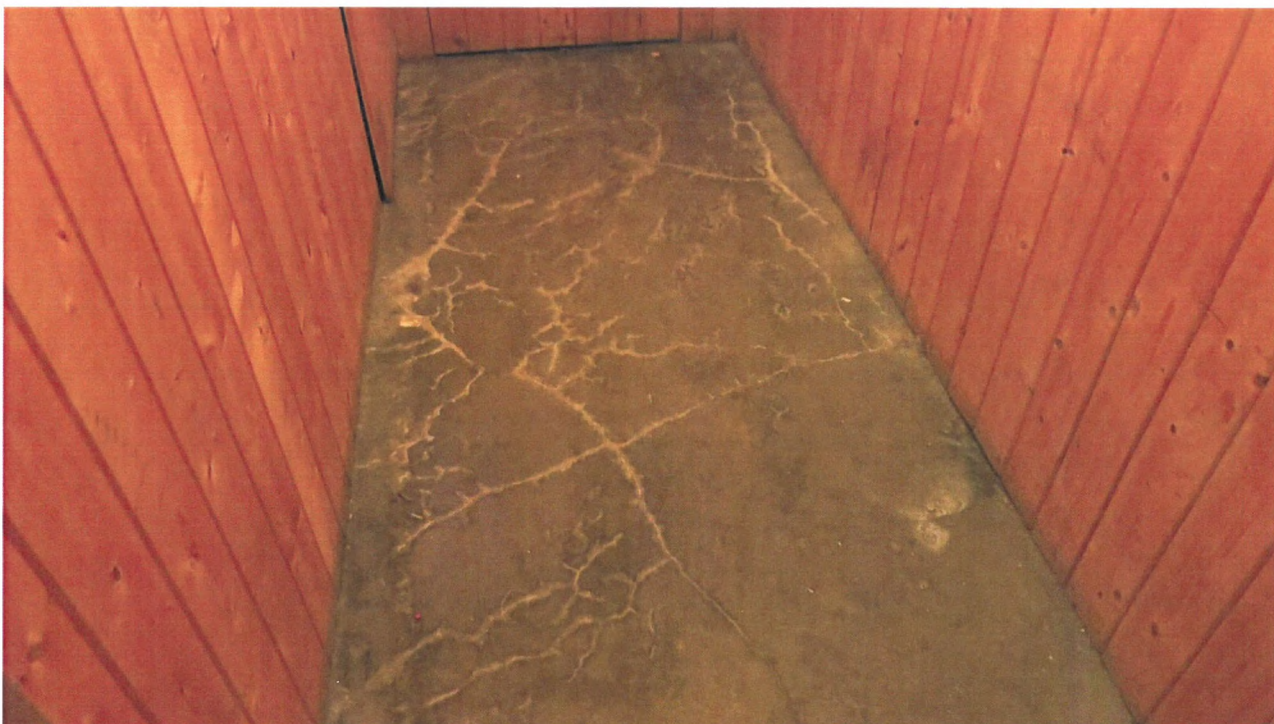
- Også i denne kjelleren er det boder adskilt med trevegger. Tydelige tegn på kalkutfelling på gulvene mage steder, men ingen tegn på fuktskader på skillevegger av tre, se [foto 21](#).

Foto 21: Typisk bilde av kjellergulvet i deler av denne kjelleren. Kalkutslag viser at det i perioder er fuktoppsug i gulvet.

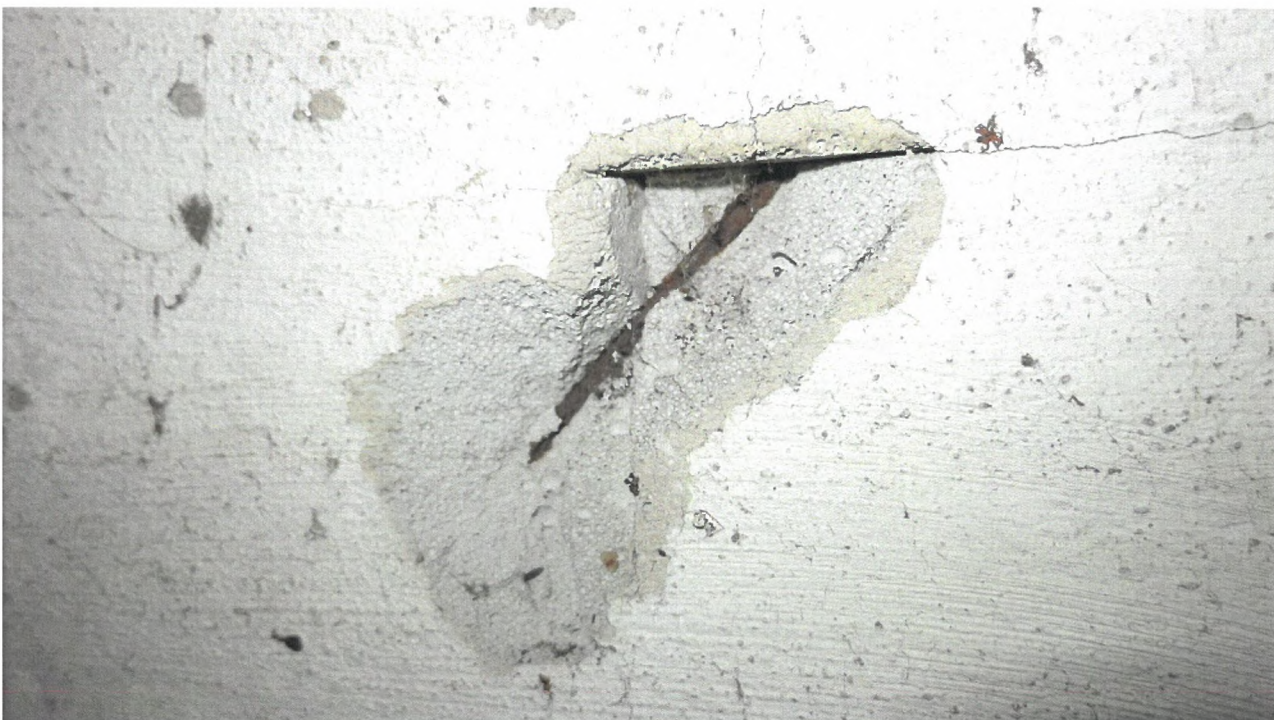
- Det er enkelte riss i noen av veggene.
- På innvendig side av kjelleryttervegg i et av kjellerrommene var det hugget ut biter av veggen inn til armeringsjern. Her var det ca. 35-50 mm tykt sjikt av porebetong (gassbetong, tidligere kjent som Siporex/Ytong). Se [foto 22](#). Porebetongen fungerer som innvendig isolering, og forekommer trolig på noen av veggene. Vi undersøkte ikke dette nærmere.

Foto 22: I et av kjellerrommene var det hugget spor inn i kjellerytterveggen. Her er det et sjikt med porebetong (Siporex). Det er en form for innvendig isolasjon av veggene, hvilket er gunstig.

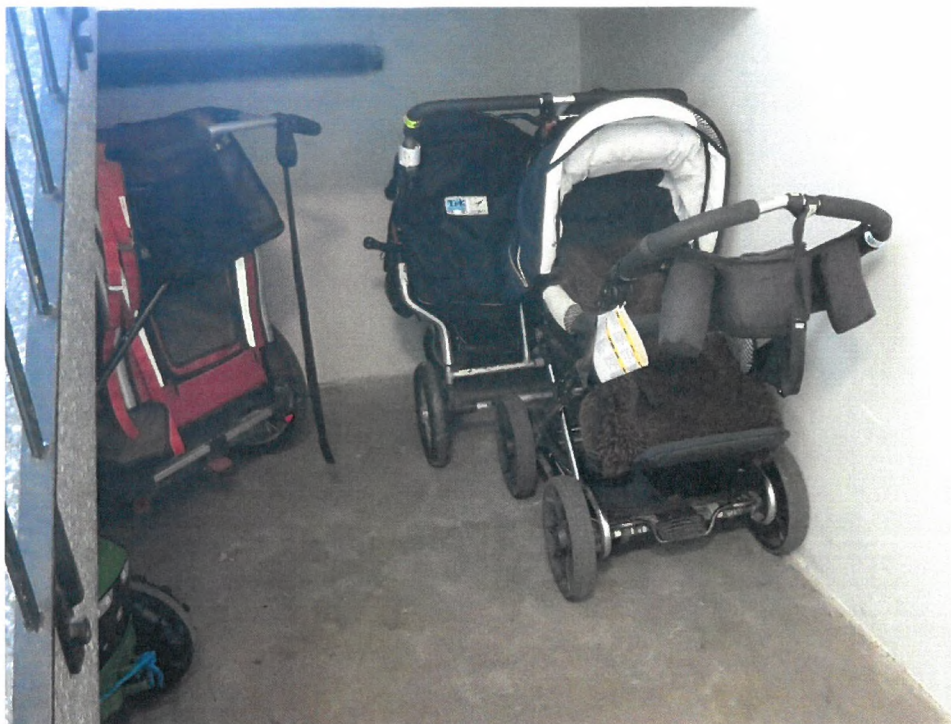
- Nederst i trapperom, se [foto 23](#), som også her var nylig pusset opp (nylig malte overflater) registrerte vi at det så ut til å være fuktoppsug i vegg. Her fremsto rommet som "fuktig". Med Protimeter fuktindikator registrerte vi at nedre del av vegger hadde høyt fuktinnhold, altså et tegn på kapillært fuktoppsug. Det var montert stråleovn på veggen også i dette trapperommet.

Foto 23: Fra et av trapperommene hvor det fremsto som fuktig i nedre deler av vegg og på gulv. Med fuktindikator registrerte vi at nedre del av vegger her er fuktige. Det er montert stråleovn på veggen under trappa. Det er gunstig.

Varmeovner. Nederst i trapperommene er det montert stråleovn på vegg. Det er gunstig. Økning av romtemperaturen vil redusere mulighetene for kondensering, og trapperommene vil fremstå som noe "tørre" enn de er i dag.
