Rapport

Haraløkka borettslag-Bølerlia

Vurdering fukttekniske forhold i kjellere i Bølerlia 66-72, 117-131

2019-10-24

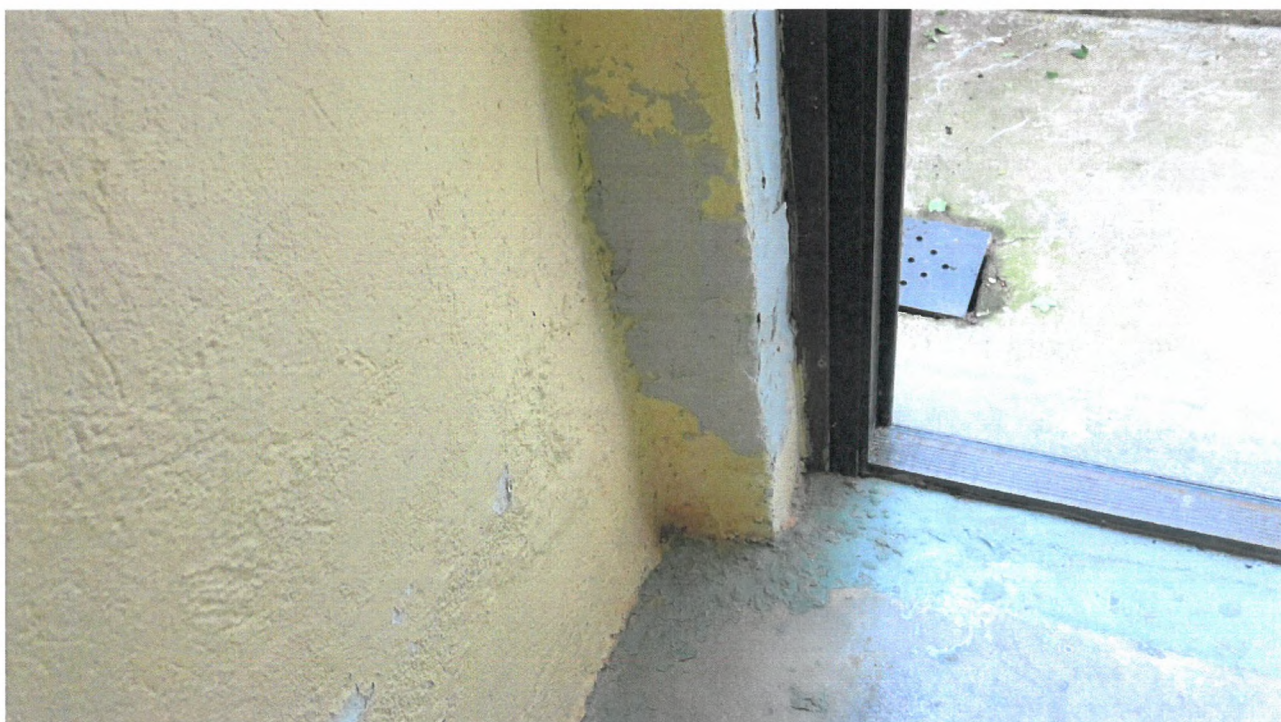
- I bunnen av utvendig trapperom er det et sluk som fører vann ned i grunnen, se [foto 24](#). Dette er sårbar for tilstopping og påfølgende vanninntrengning over dørterskel og inn i kjeller. Samme løsning i alle tre blokkene som ble inspisert.

Foto 24: Fra en av kjellerutgangene i blokken 66-72. Sluket på utsiden av døra er eneste dreneringsmulighet for vann som renner ned den utvendige kjellertrappa. Det kan fort tilstoppes av skitt. Liten terskelhøyde for vann gir stor risiko for vann inn på kjellergulvet. Slike sluk må inspiseres og rengjøres regelmessig.
