## Registrering og vurdering av tilstanden på tak

### HARALØKKA BORETTSLAG

Dokumentnummer: 18069 - Tak-1

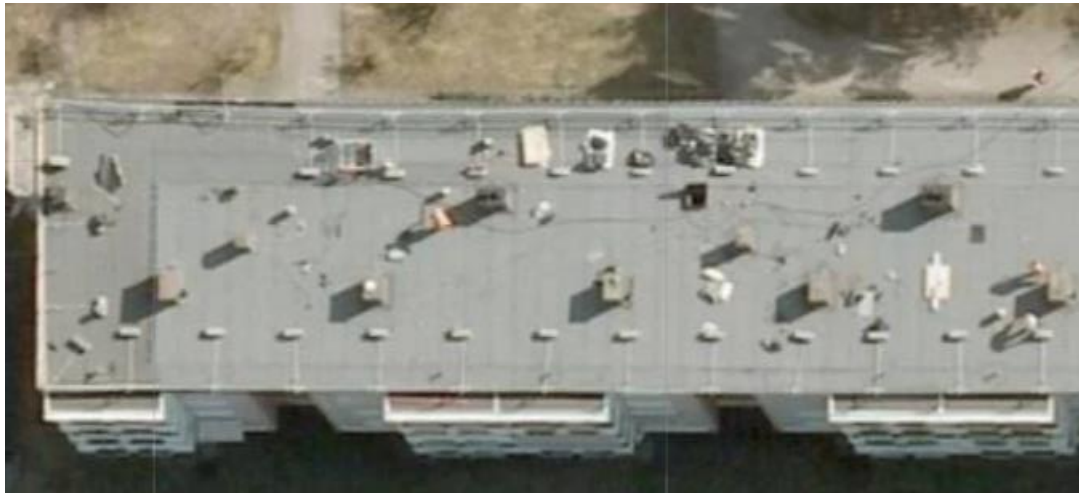
Bilde 1: Flyfoto fra 2009 som viser at blokk med leggemønster 2 blir tekket om.

Basert på vurdering ut fra flyfoto virker takkeutforming på blokker med leggemønster 1 å være eldre enn den andre utførelsen, men det er ingen flyfoto som viser når arbeidene på disse blokkene ble utført. Taktekking som er lagt etter legemønster 2 antas å være fra rundt 2009 da det på flfoto vises pågående takarbeider.
